ವಿಷಯ Fencing of BBMP properties ward no:08

QUALITY ASSURANCE/QUALITY CONTROL REPORT

AEE/QA/PR/32/2022-23, DATE: 10/1/23

Name of Work	:	Fencing of BBMP Properties (other than Gardens and parks) ward no.08. Estimated Cost: 100.00 Lakhs
Job Code	:	008-20-000049
Bill No.	:	2nd & Final Bill (RA Bill)
Type of Test Performed	:	Rebound Hammer test as per IS13311-(2)-1992
Materials on which Tests Was Performed	:	1.Coping Concrete (M15)
Officers present during inspection	:	1. Sri. Anjaneyalu.B. R AE– Project Division Yelahanka. 2. Sri. Sridhara.C AEE-Quality Assurance
Project Management Consultants	:	M/s Rudraprasad Consultants.
Observations	:	Rebound hammer test was conducted in presence of AE (Project Division Yelahanka.) & Project Management Consultants representative. The Rebound Hammer Test was conducted randomly at 2 different locations on Coping Concrete of SSM Wall The readings of Rebound Hammer Test are tabulated and analysis of test results done by PMC is here by furnished. The location wise test results furnished by PMC are reproduced in the tables shown below.

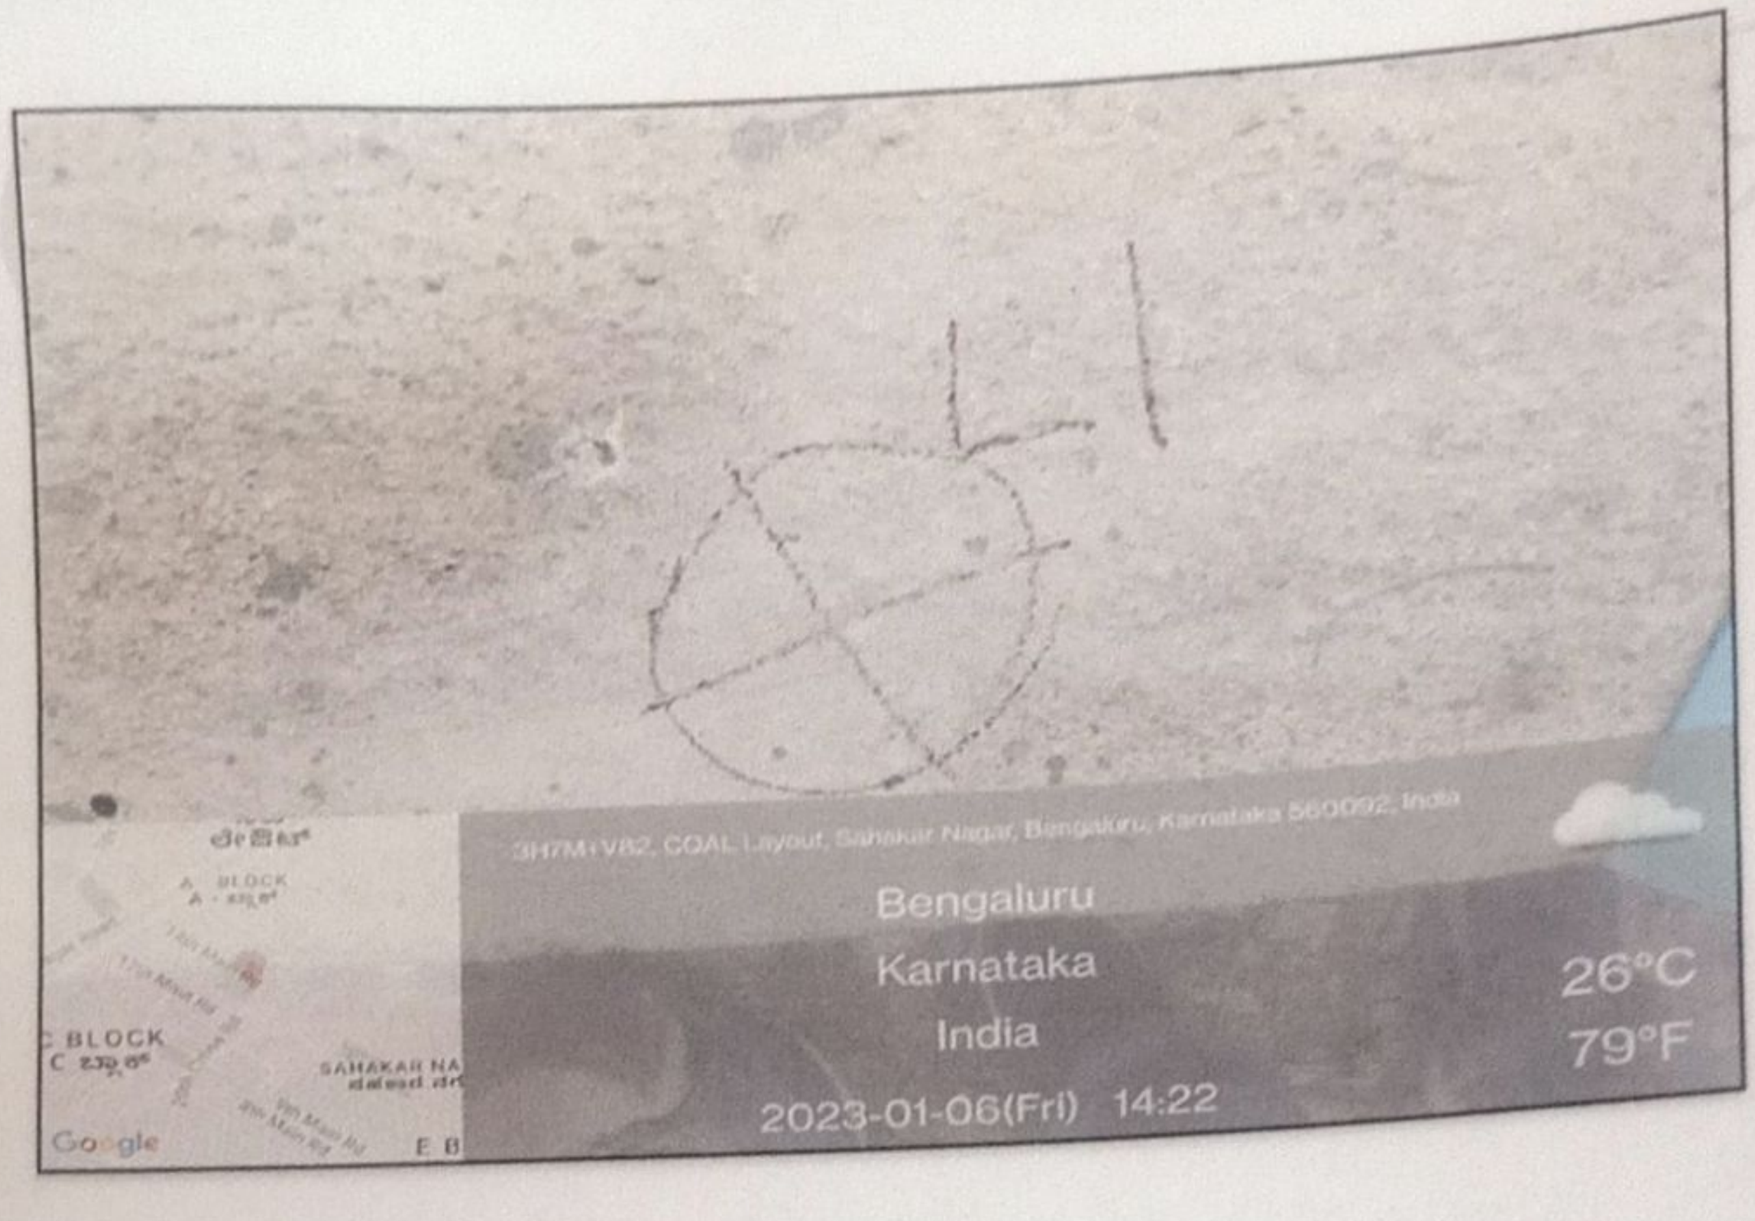
Location-1: Vivekananda Play Ground (Near Gate Entrance Opposite to Public Toilet)

Table-01: Rebound Hammer Test Results for Location-1

Sl. No.	Member	Rebound Hammer Number	Average Rebound Hammer Number	Compressive Strength (N/mm2) for 28 days	Impact Direction
1	Coping Concrete	24	23	20	Vertical Down
2		24			
3		24			
4		22			
5		22			
6		24

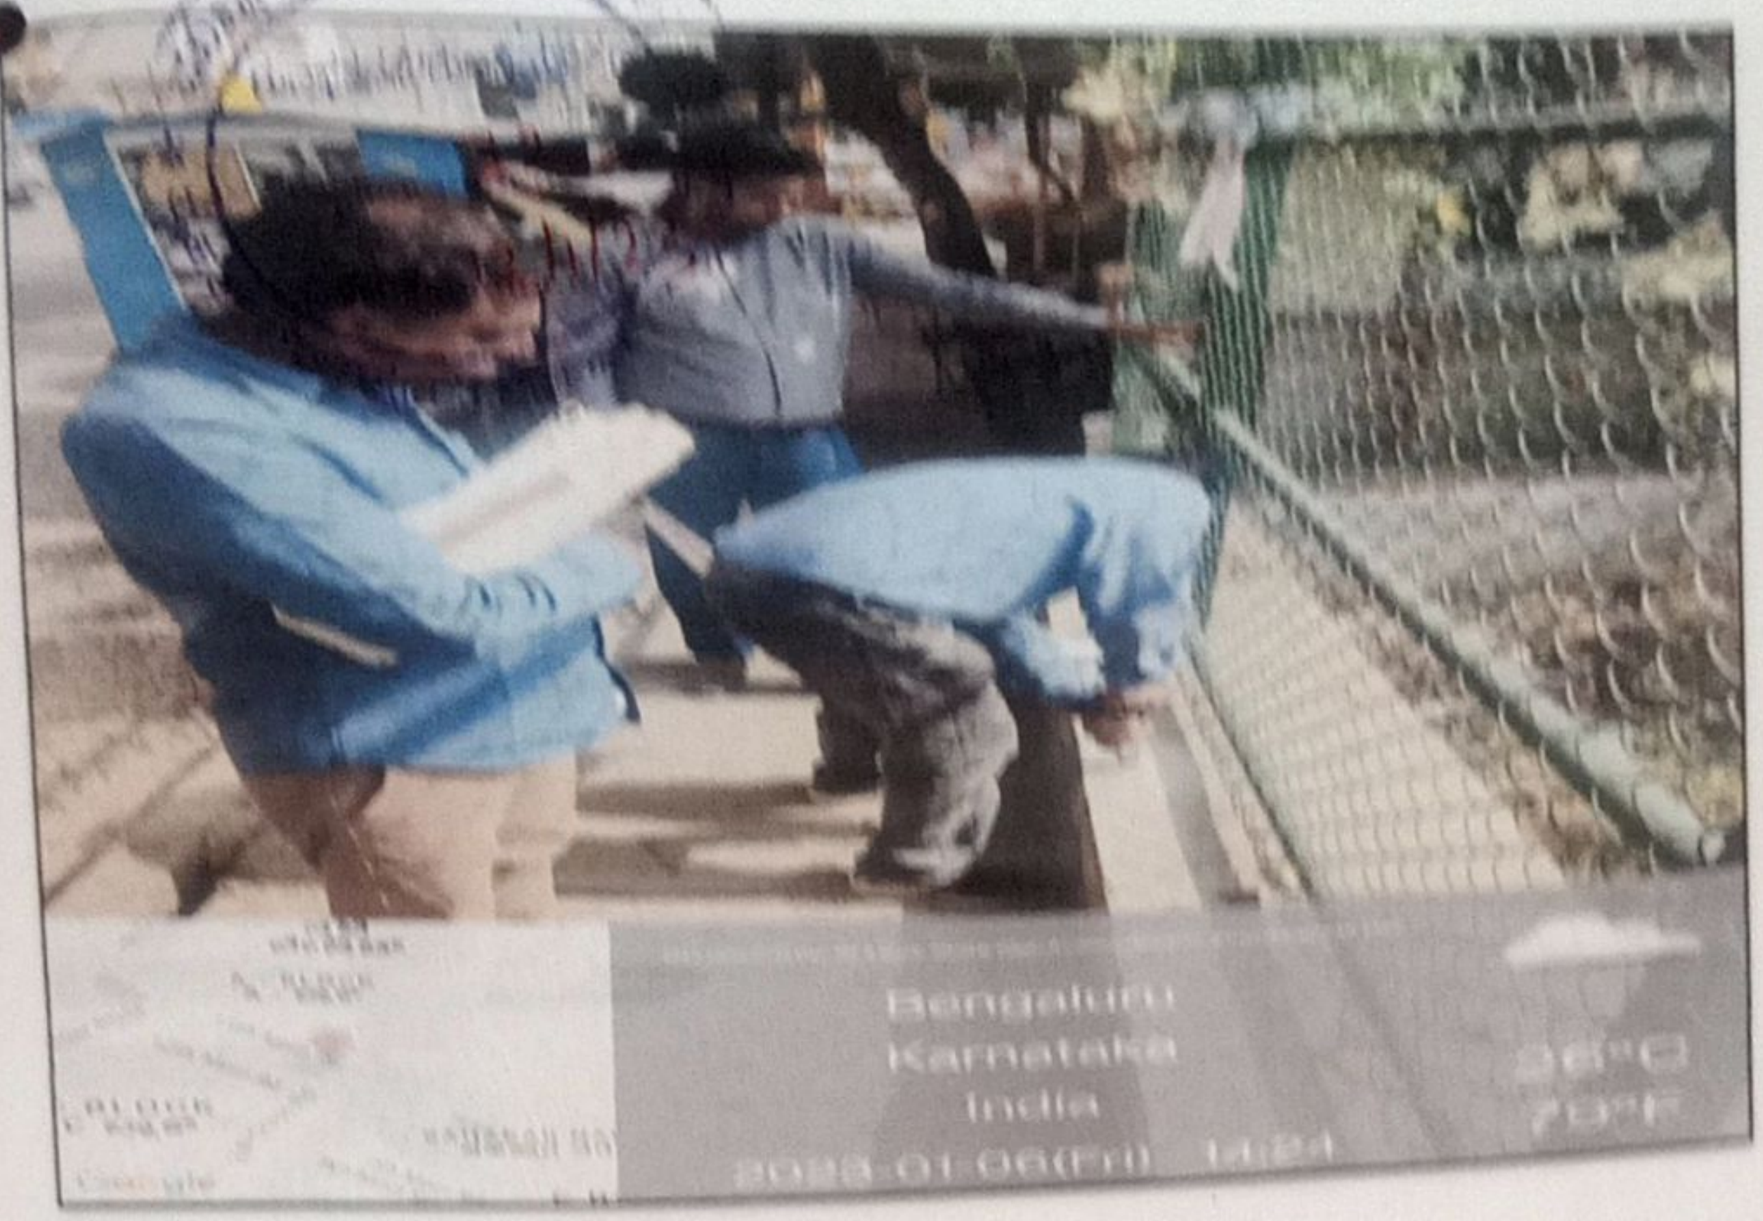
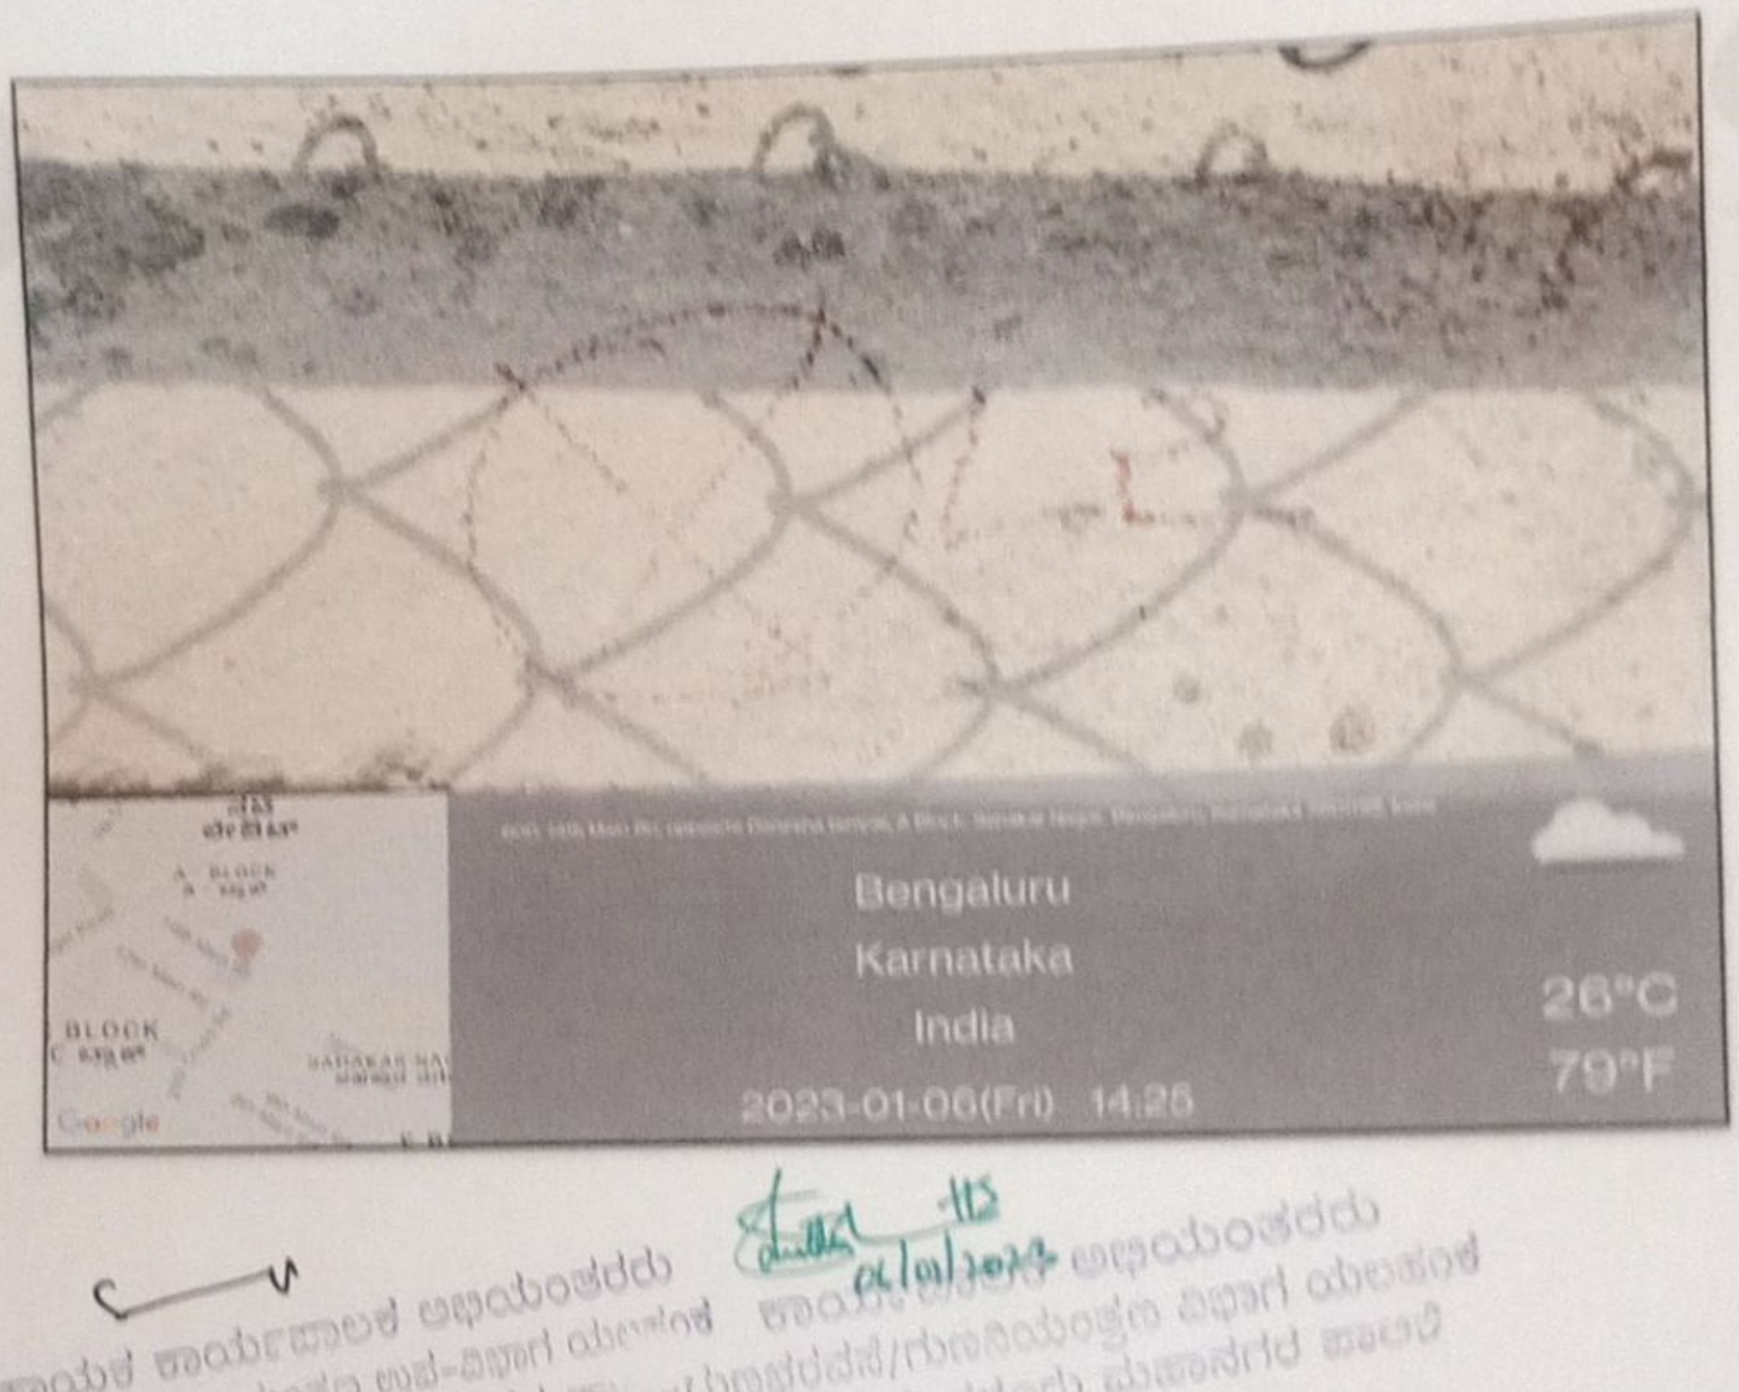
Location 2: Venkatgowda Play Ground (Opposite to Punjab National Bank)

Table-02: Rebound Hammer Test Results for Location-2

Sl. No.	Member	Rebound Hammer Number	Average Rebound Hammer Number	Compressive Strength (N/mm2) for 28 days	Impact Direction
1	Coping Concrete	20	21	16	Vertical Down
2		22			
3		20			
4		20			
5		22			
6		20
